Hochwasser-Check Bayern; Vor-Ort-Termin am 28.06.2023 in Pommersfelden

Ergebnisprotokoll

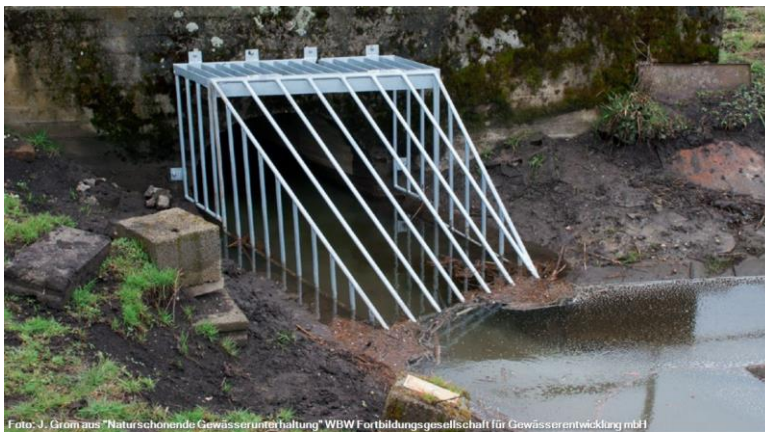
Der Graben entwässert westlich liegende landwirtschaftliche Flächen. Vor der Wohnbebauung gibt es mehrere Verrohrungen. In der Vergangenheit ist es vorgekommen, dass diese Verrohrungen überlastet waren. Durch das dann wild abfließende Wasser kam es zu Schäden an den darunterliegenden Gebäuden.

Räumliche Rechen als Schutz vor Verklausung

- Es ist darauf zu achten, dass die Grabendurchlässe freigehalten werden. Zudem sollten die Bankette des dortigen Flurweges ausreichend abgenommen werden damit das abfließende Oberflächenwasser auch tatsächlich in die Gräben abgeleitet wird und nicht Richtung der Bebauung am Ortsrand fließt.
- Installation eines Vorrechens und ggf. räumlicher Rechen vor den Verrohrungen könnten angedacht werden um ein Verklausen zu verhindern.
- Einlauf in Verrohrung hydraulisch optimieren.
- Prüfen ob eine gefahrlose Ableitung auf die am Ortsrand befindliche großzügige Wiesenfläche („alter Sportplatz“) und weiter in den Stöckleinsbach möglich ist. Dies wäre ohne größeren baulichen Aufwand eine vergleichsweise günstige und einfache Lösung, um die Bebauung zu schützen
